Painéis de controle

G Series: B8512G, B9512G

pt-BR Notas de lançamento

Estas *Notas de lançamento* correspondem à versão 3.15.024 do firmware do painel de controle.

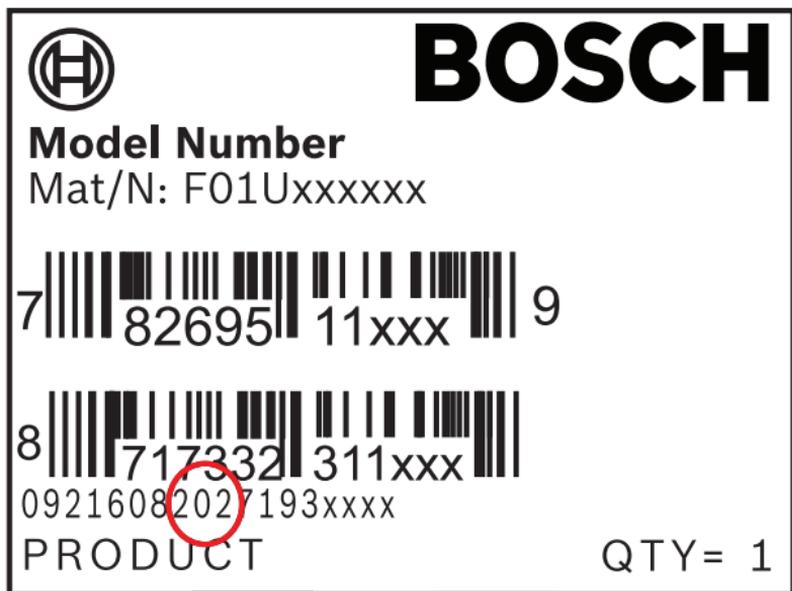
A imagem a seguir mostra um exemplo de uma etiqueta de produto e destaca onde encontrar a data de fabricação no número de série.

Datas de fabricação do produto Bosch Security Systems B.V.

Use o número de série localizado na etiqueta do produto e consulte o site da Bosch Building Technologies em <http://www.boschsecurity.com/datecodes/>.
